# Bearing 손상 유형 별 추정 원인 및 예방 대책

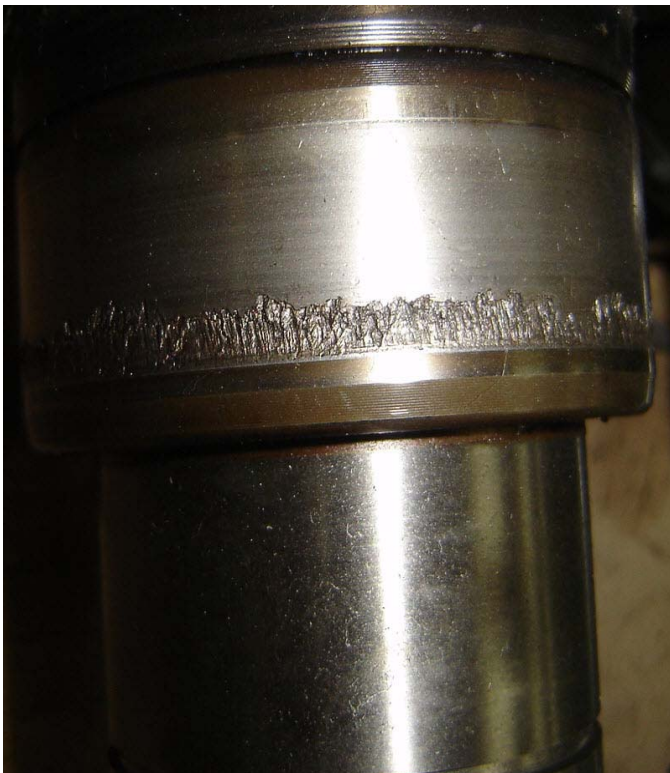
추정 원인	Excessive Load 전형적인 박리, 피로 손상 및 파괴의 현상을 보임
예방 대책	장비 운전 중 과부하 요소를 파악하여 조치 Bearing 조립 시 예압 및 Clearance 관리

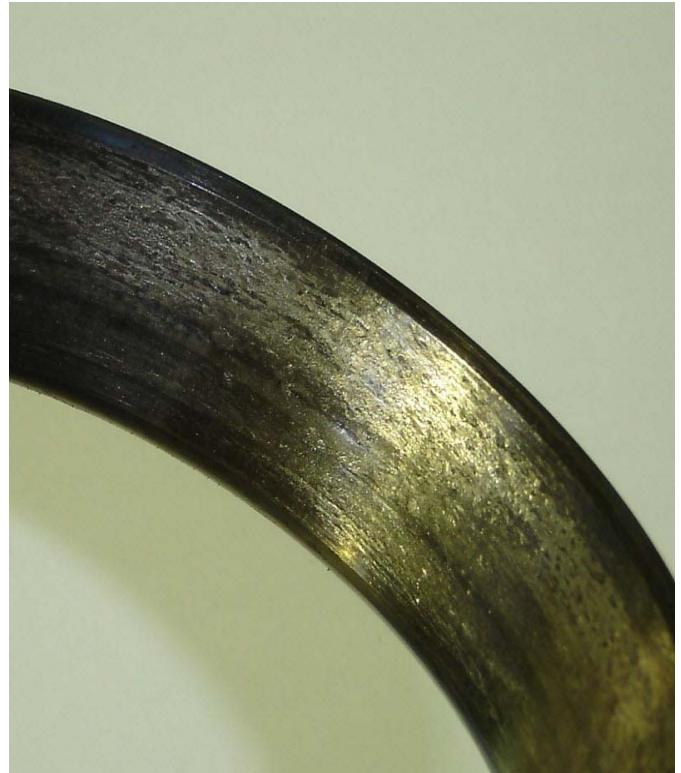
추정 원인	Bearing 설치 오류, 윤활 불량 활주면 전체에 손상이 발생됨
예방 대책	Bearing 조립 작업 절차 관리 및 Clearance 관리 장비 운용 시 윤활 관리

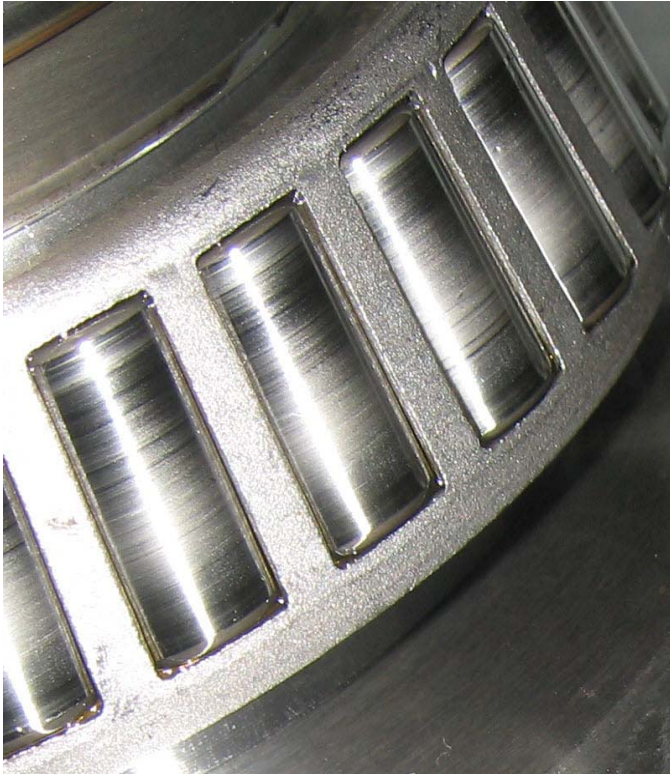
추정 원인	윤활 부족, 점도 저하, 이물질 유입 Roller전체에 원주 상 굽힘 발생
예방 대책	윤활 관리 및 적정 윤활유 선택 Air Filter 및 Oil Filter 관리

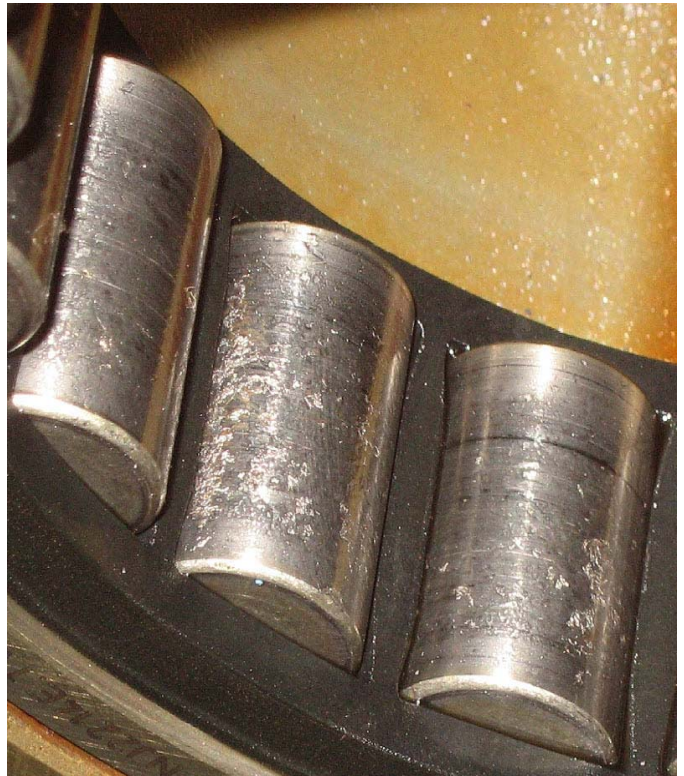
추정 원인	Bearing 조립 시 오염, 윤활유에 이물질 유입 Roller에 금속 등 고형 물질에 의한 압흔 다수 발견
예방 대책	조립 작업 시 청결 관리 윤활유 및 Oil Filter 관리

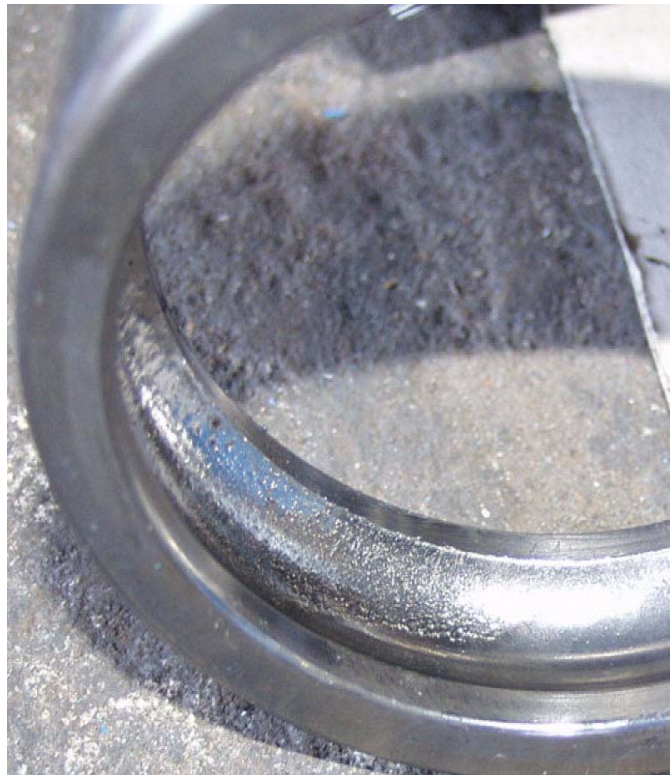
추정 원인	축방향 고 하중, 윤활 불량 및 오염 활주면 전체에서 전형적인 피로 파괴 확인 됨
예방 대책	적절한 윤활유 선택 및 윤활 관리 장비 가동 중 축 방향 고하중 요소 개선

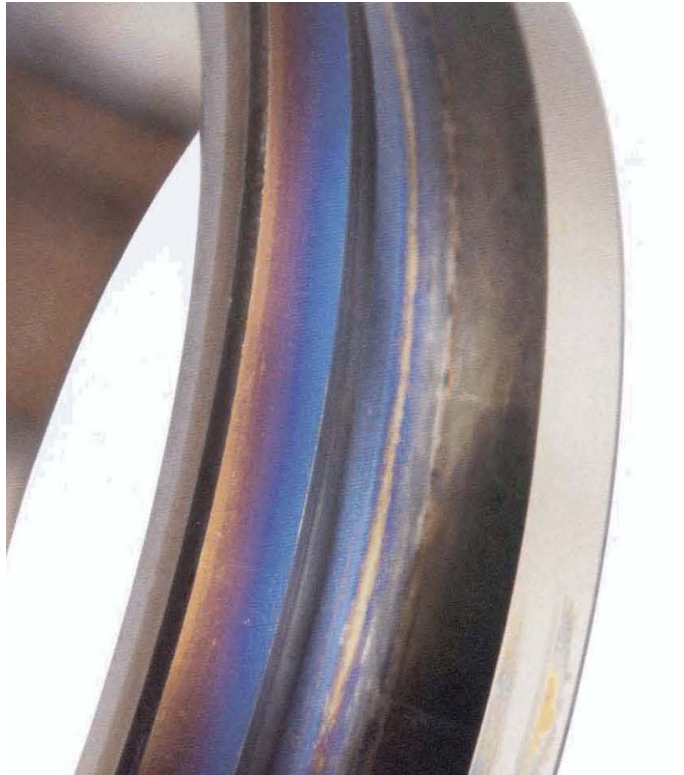
추정 원인	Tight Fit, Over Heat 활주면에 청색으로의 변색이 발견 됨
예방 대책	Bearing 조립 시 예압, Clearance 관리 장비 가동 중 과열 발생 요소 확인 및 개선
